Affaire : Diagnostic parcelles AM 1-4-7-203-283-306-310 et ZI 2 à CROUZOL.

Nos Références : 1911-7 Château de Crouzol (63530 Volvic)

Date de visite : 21 novembre 2019 .

## Diagnostic structurel visuel

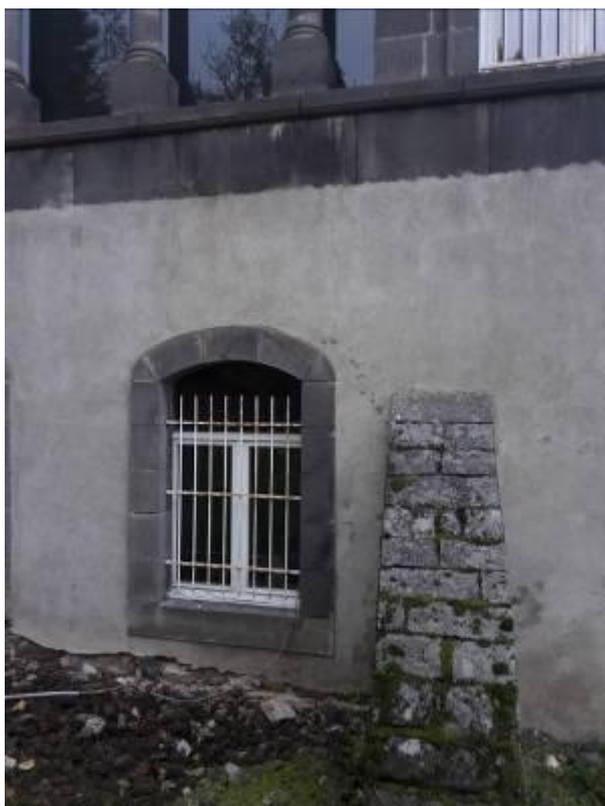
Fissures sur ouverture

Contrefort en pierre pour reprendre la poussée de la voûte, deux légères fissures au-dessus de la fenêtre à surveiller dans le temps. Jauges à poser.

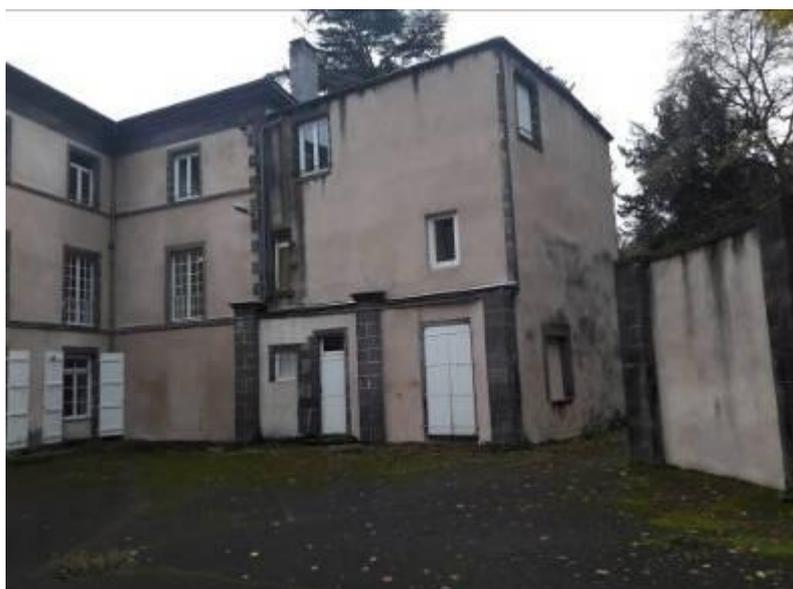
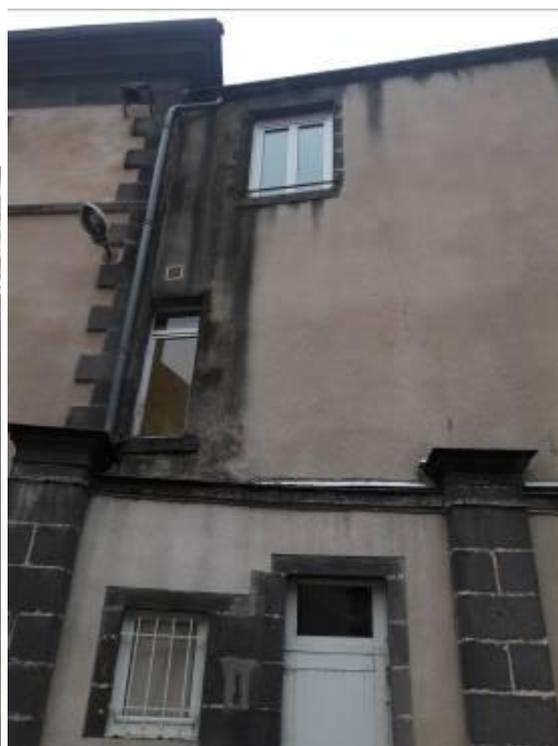
En façade arrière, il y a probablement une évacuation d'EP bouchée en toiture qui provoque un écoulement d'eau en façade.

Le pignon à droite est orienté ouest, et présente des traces d'humidité dans l'enduit.

Écoulement sur façade Nord de l'aire Sud

Les EP sont donc à réparer, un nettoyage de la couverture est nécessaire (compris enlever la mousse et les feuilles mortes).

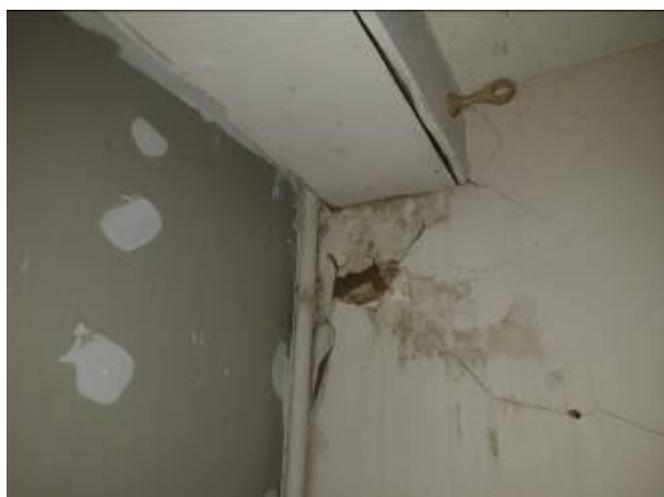
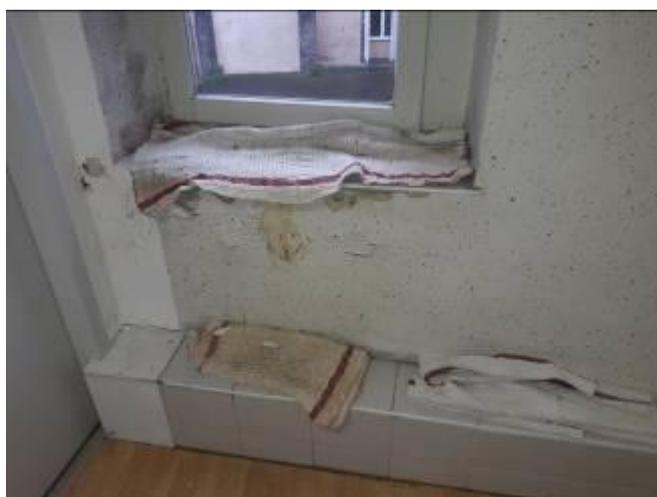
Les zones d'infiltration d'eau à l'intérieur.

Une explication probable est que : le toit étant constitué d'une étanchéité auto protégée, l'eau déborde au niveau de l'EP probablement en partie encombrée et provoque des salissures sur l'enduit, et des infiltrations par la bouche de ventilation et la fenêtre.

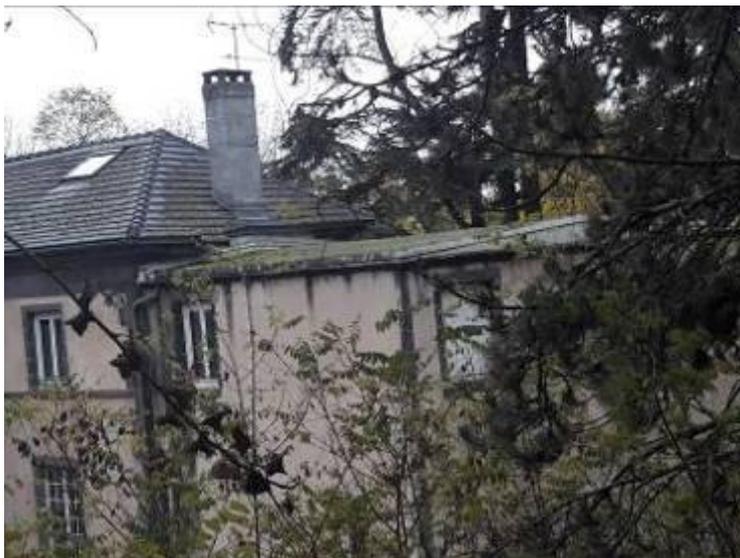
Toiture terrasse auto protégée

- Rétablir l'évacuation des écoulements des toitures terrasse et les nettoyer. Cette intervention suppose que l'étanchéité est bonne et non fissurée, qu'un isolant de résistance thermique d'au moins 1 est interposé entre béton et étanchéité. Une enveloppe financière est de 3000 euros hors taxe. Cette opération est d'autant plus importante que le site est classé en zone d'aléas fort vis-à-vis des risques de retrait gonflement des argiles.
- Reprendre la charpente. Une enveloppe financière est de 1200 euros hors taxe.
- Réparer le linteau cassé. Une enveloppe financière est de 5000 euros hors taxe.
- Installer des jauges sur les fissures pour contrôle périodique. Une enveloppe financière est de 300 euros hors taxe.
- Refixer la stabilité de l'atelier serrurerie. Une enveloppe financière est de 300 euros hors taxe.

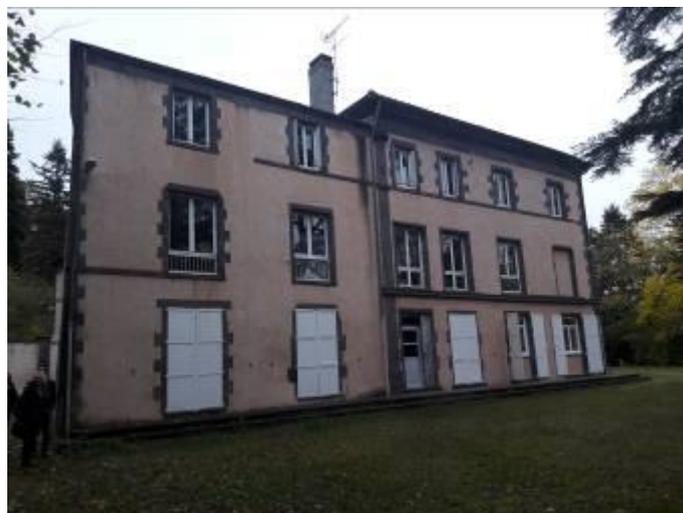
On observe un problème similaire sur la façade Sud de l'aile Sud, de moindre importance.

Toiture terrasse auto protégée

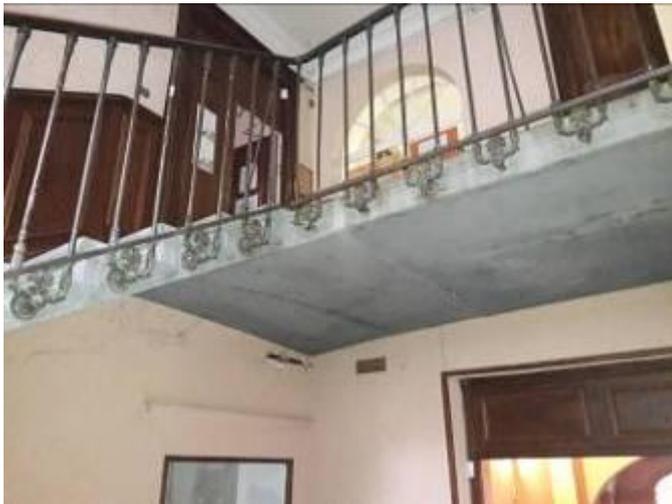
Les escaliers monumentaux comportent des fissures au droit du palier. La fissure est légèrement courbe, elle est provoquée par la flexion de la dalle encastrée dans le mur. Les deux dalles de l'escalier sont touchées de manière similaire.

Les dalles sont en équilibre sur les marches hautes, le désordre est esthétique, la solidité du palier est conservée.

Fissure sous dalles en pierre du palier

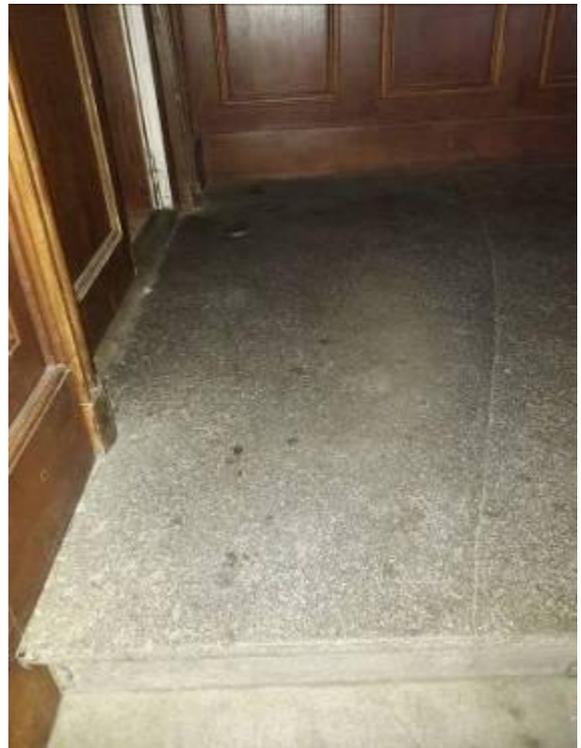
Fissure sur dalles en pierre du palier

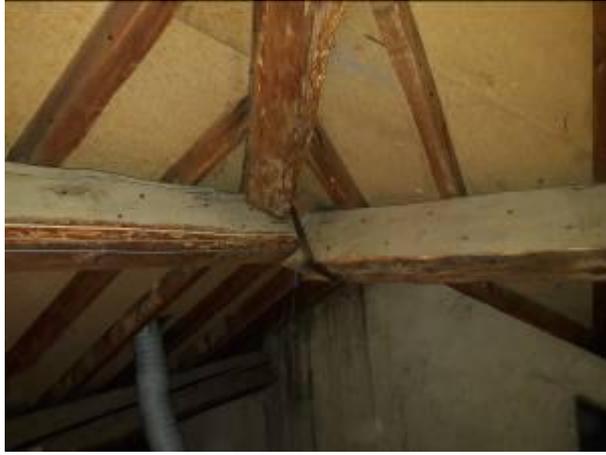
Un assemblage de poutre de toiture est réalisé par une cerce métallique fine, les fixations hautes ne sont pas visibles.

Assemblage avec collier à reprendre

Il est souhaitable de renforcer cet assemblage.

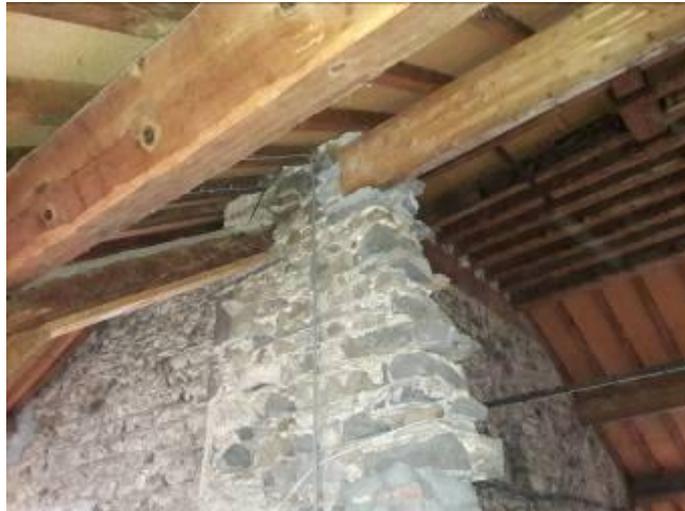
Les élévations en pierre des combles ont été tronquées lors de la restauration de la toiture. Peut être était ce à cause d'effondrement provoqués par la charpente en ruine ?

Les élévations seront ressuyées pour vérifier le bon scellement des pierres.

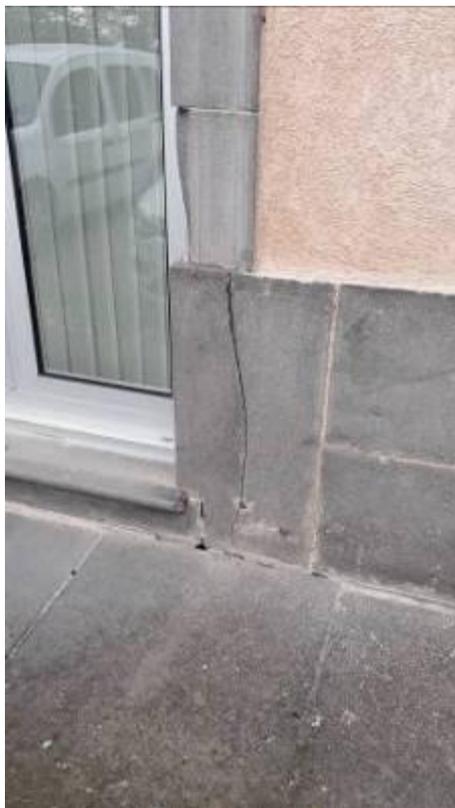
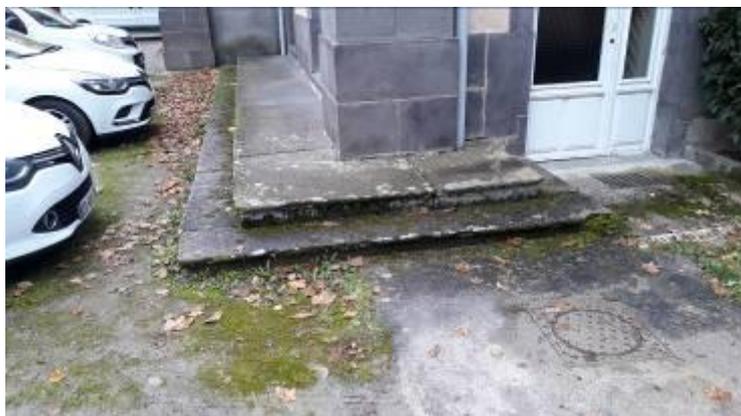
Une pierre d'encadrement de porte est fendue, juste à côté le trottoir en pierre s'est affaissé de quelques centimètres.

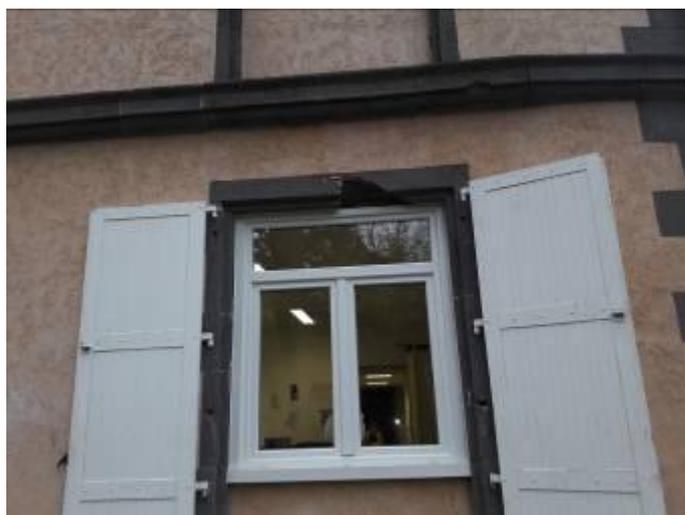
Un linteau cassé en rez de chaussée doit être réparé.

Lintheu à réparer

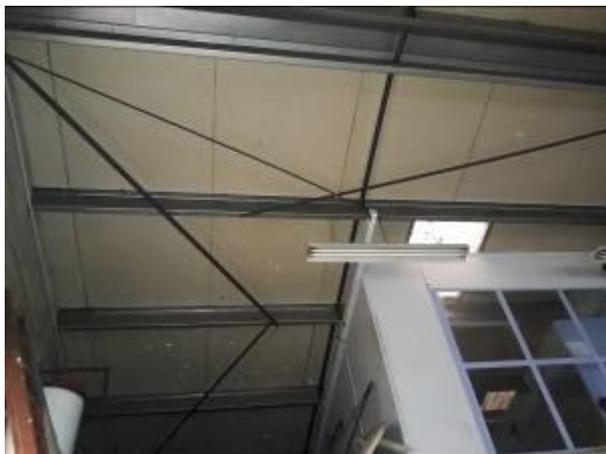
Dans l'atelier serrurerie Une croix de contreventement dans le plan de toiture à remettre en état.

Stabilité de toiture à réparer

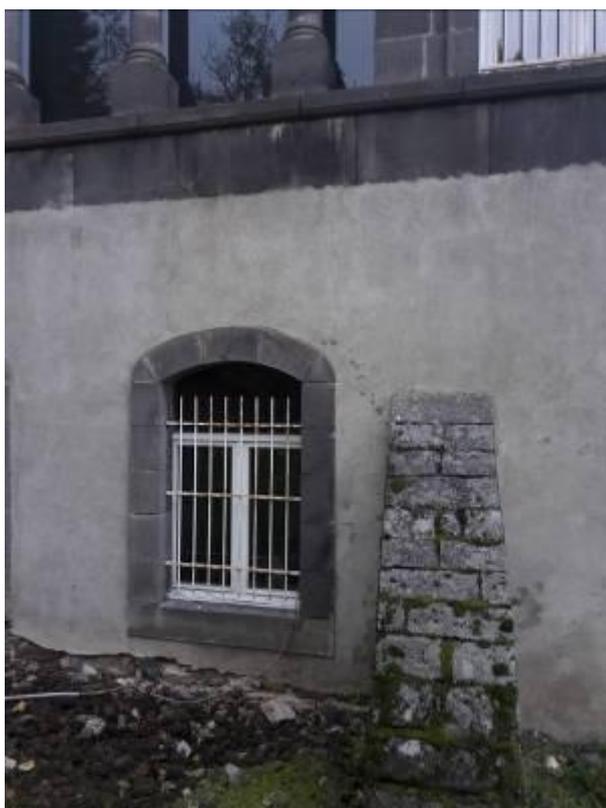
Fissures sur ouverture

Jauges à poser sur linteau atelier mécanique, deux légères fissures au-dessus de la fenêtre à surveiller dans le temps.
