Affaire : Diagnostic parcelles AM 1-4-7-203-283-306-310 et ZI 2 à CROUZOL.

Nos Références : 1911-7 Château de Crouzol (63530 Volvic)

Date de visite : 21 novembre 2019 .

## Diagnostic structurel visuel

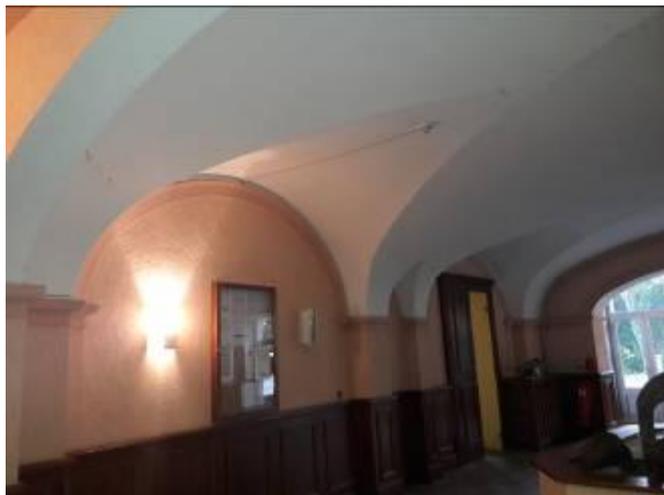
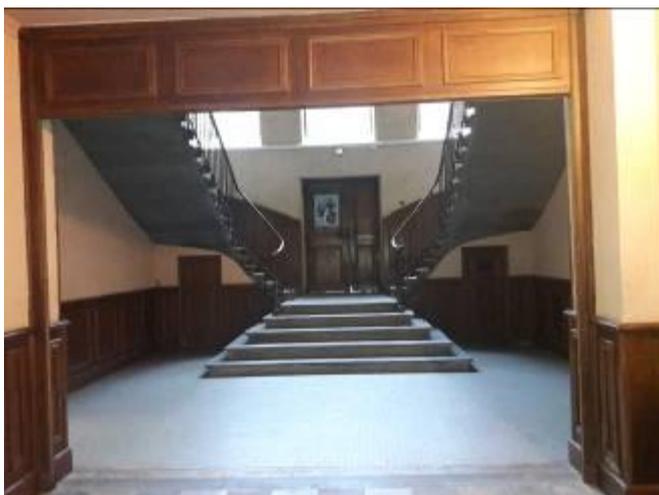
Le hall d'entrée comprend une grande pièce voûtée, l'accès à l'étage se fait par un escalier monumental en pierre de Volvic. Les voûtes sont en bon état de conservation.

Le hall d'entrée voûté suivi des escaliers monumentaux

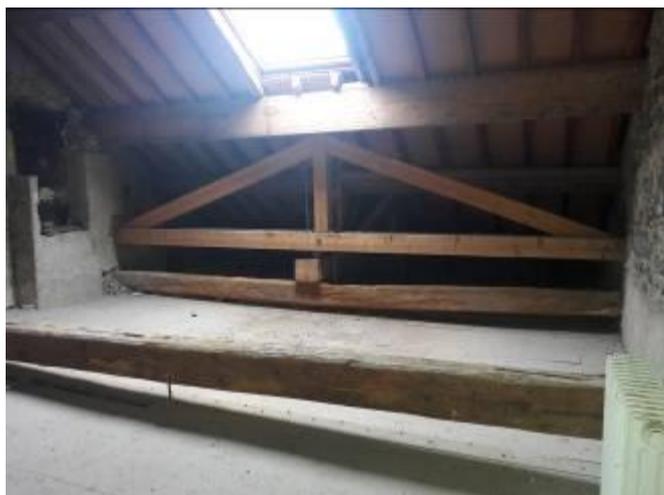
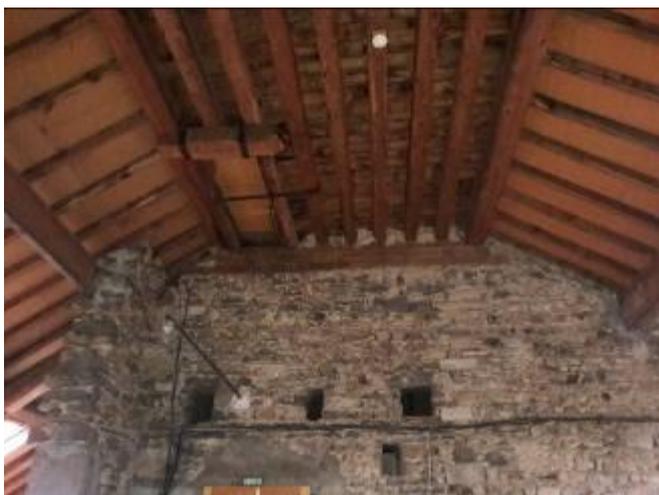
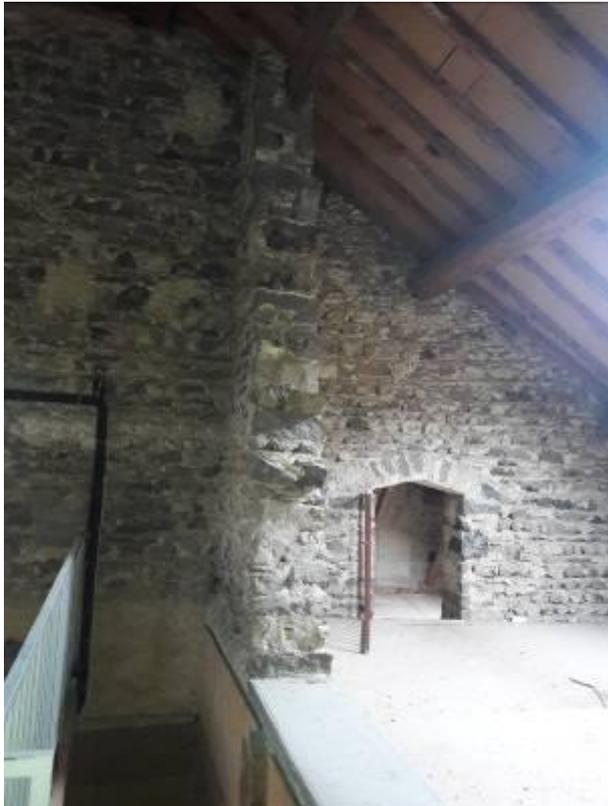
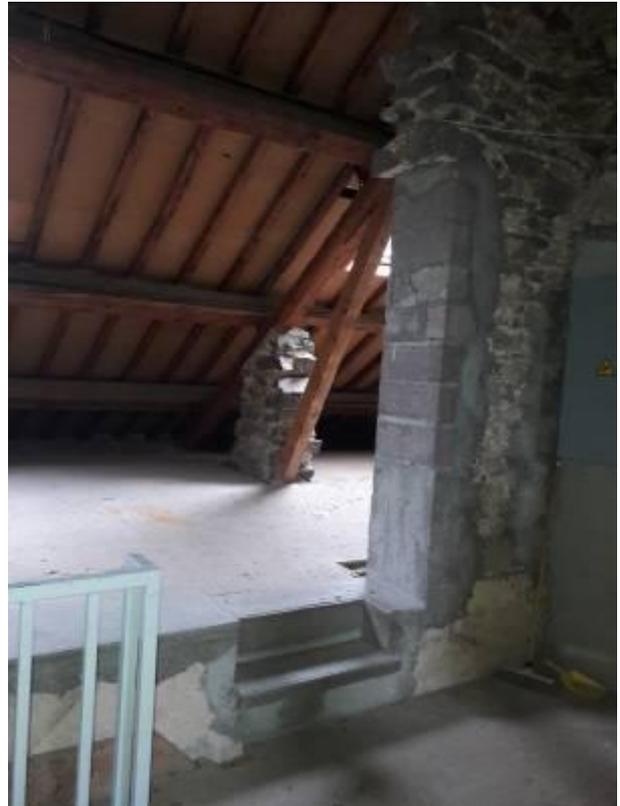
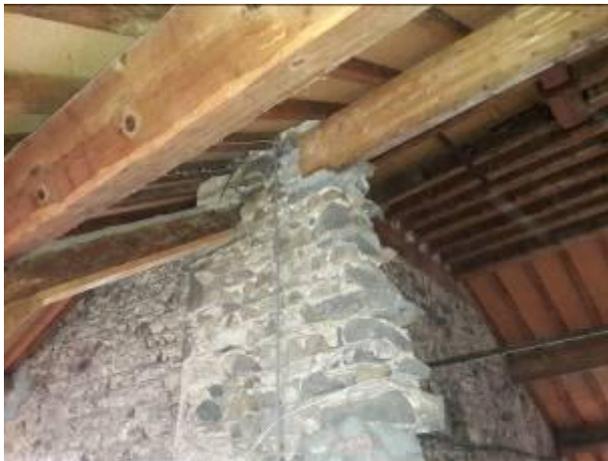
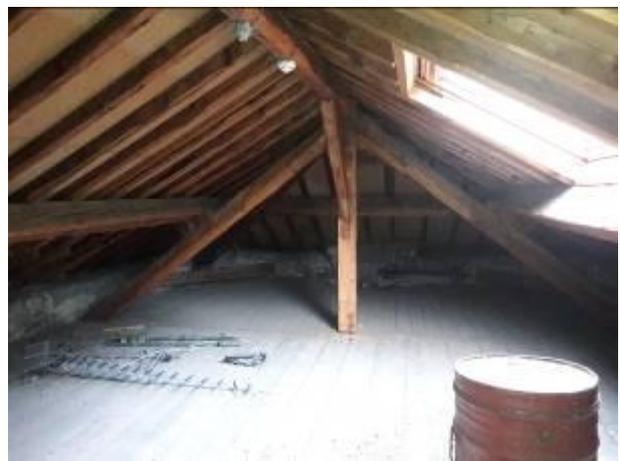
Dans les combles, les charpentes bois sont en bon état de conservation, des reprises et des renforts ont été effectués. Les bois anciens ont été traités fongicide et insecticide in situ. Des élévations maçonnées ont été tronquées.

Vues de charpente

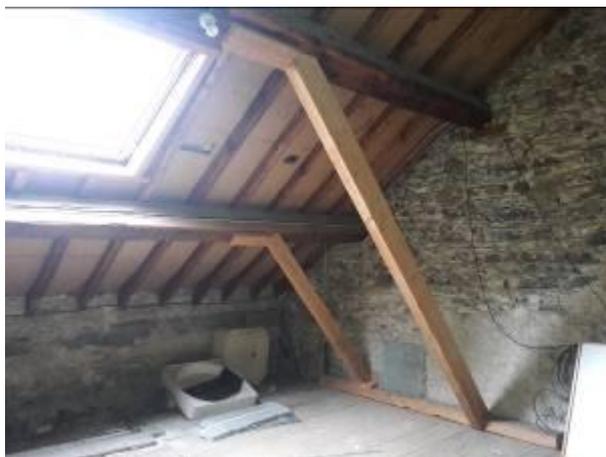
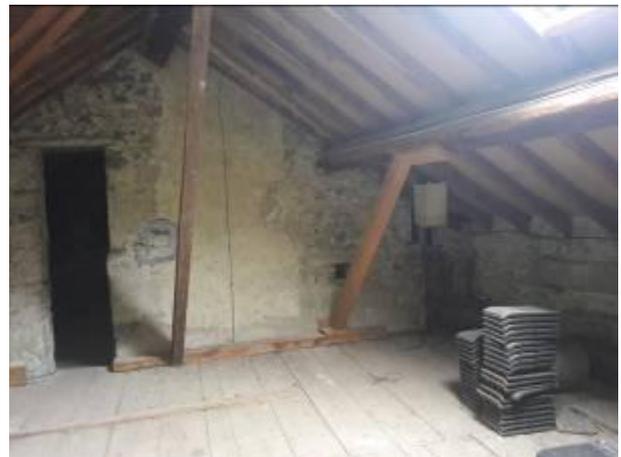
Jambes de force en renforts des pannes anciennes

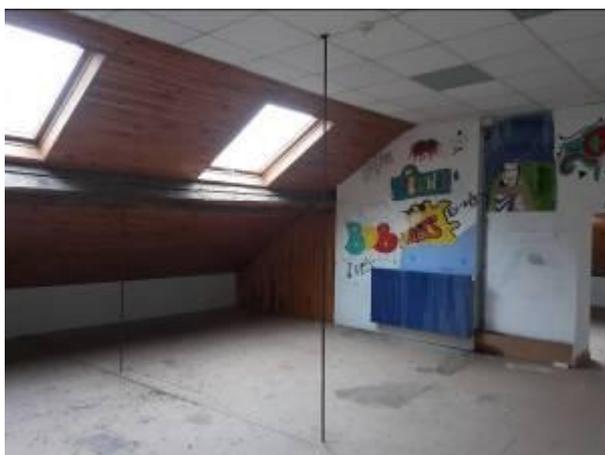
Des suspentes métalliques servent de support au plancher.

Suspentes des solivages inférieurs jusqu'à la charpente de toiture

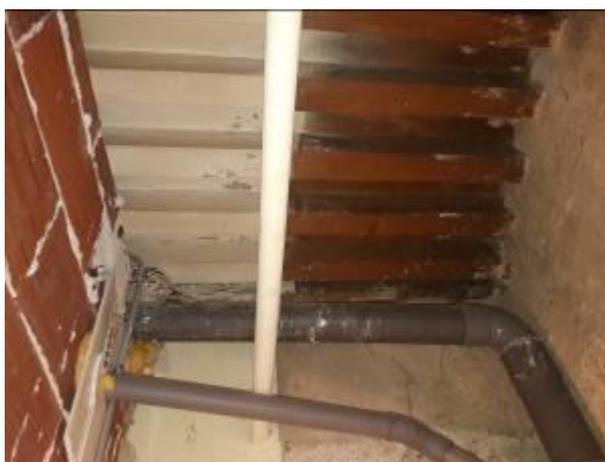
Certains planchers sont traités à la française. Les planchers bois n'accusent pas de souplesse excessive.

Plancher bois à la française.

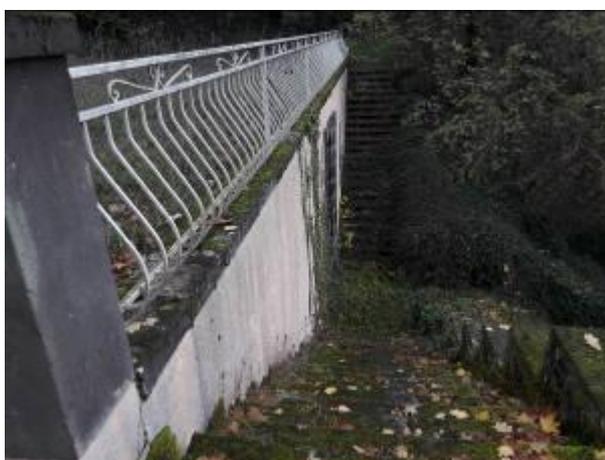
Structure en maçonnerie en bon état, une zone semi-enterrée.

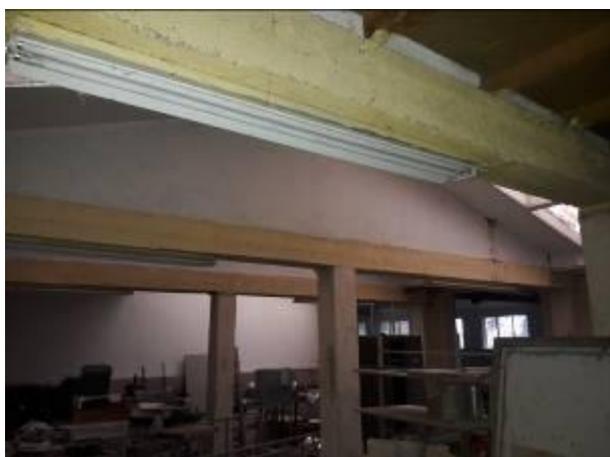
La charpente de l'atelier maçonnerie comporte une zone avec une charpente béton qui participe à la reprise des efforts de poussée de terre et une zone en toiture bois.

Fermes béton

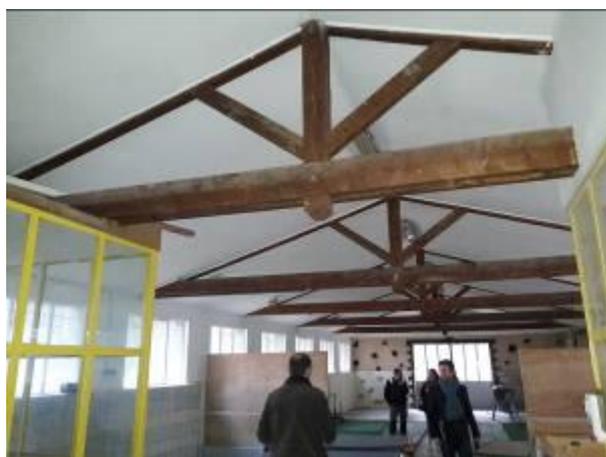
Fermes bois

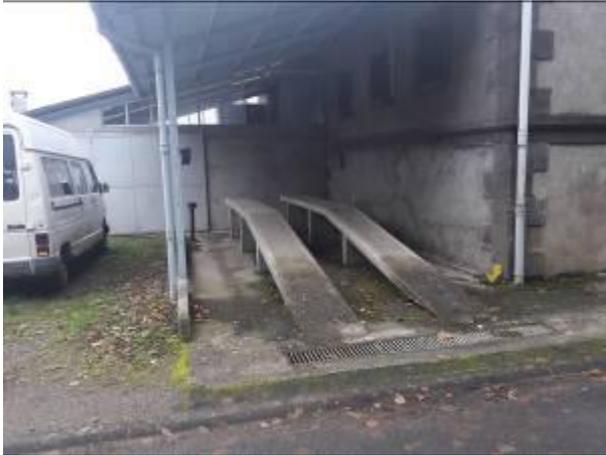
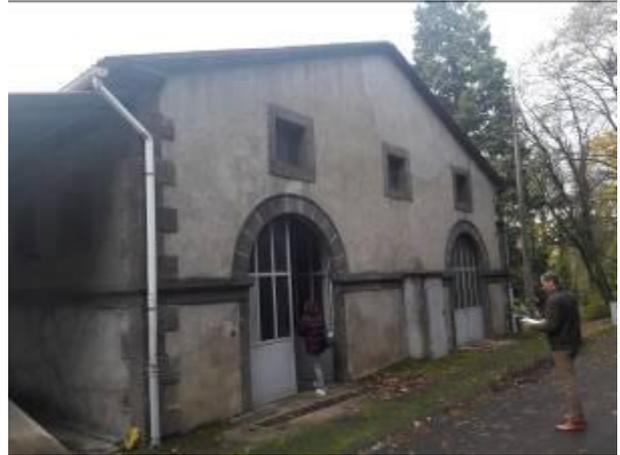
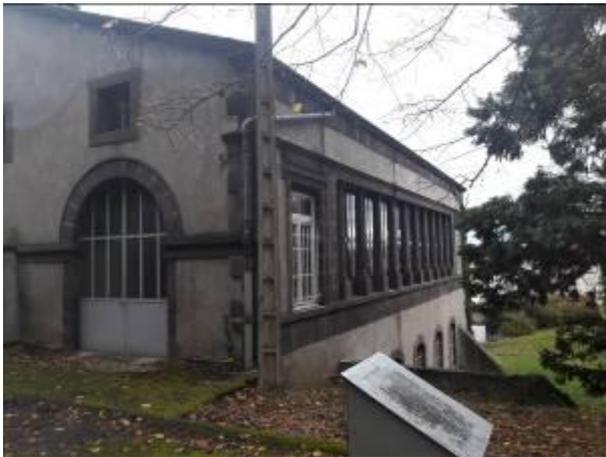
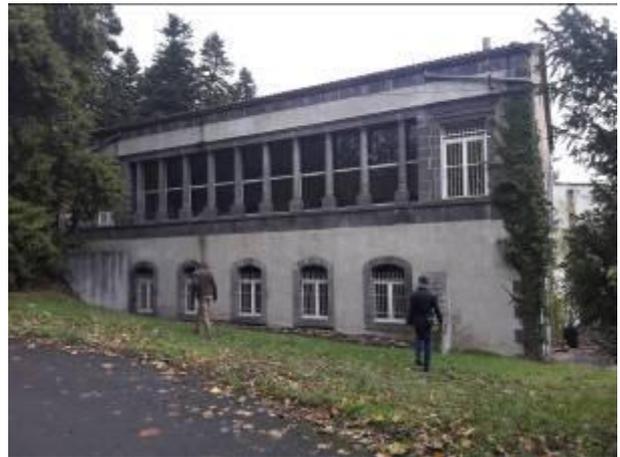
Construction en maçonnerie traditionnelle de bonne qualité.

4 façades de construction ancienne semi enterrée

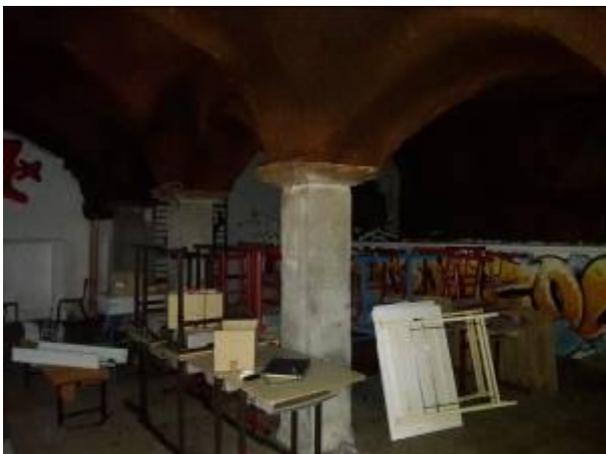
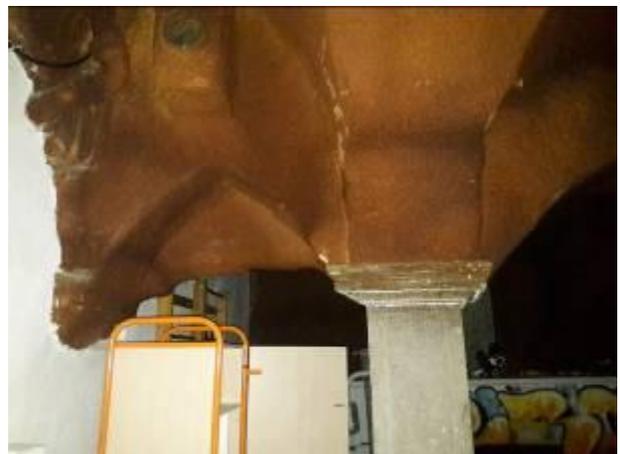
Voûte au RdC bas avec un isolant en mousse projeté.

Structure du plancher haut du niveau partiellement enterré

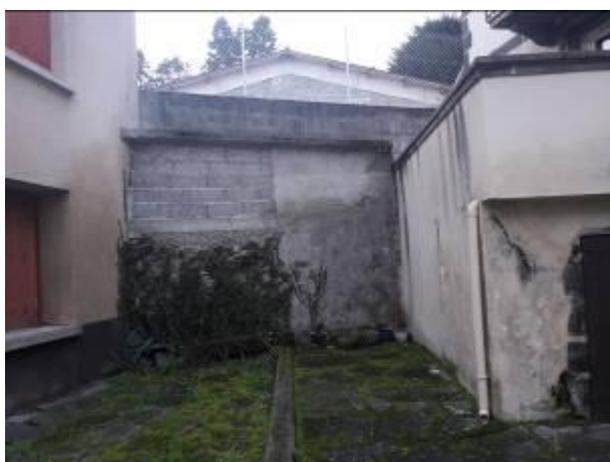
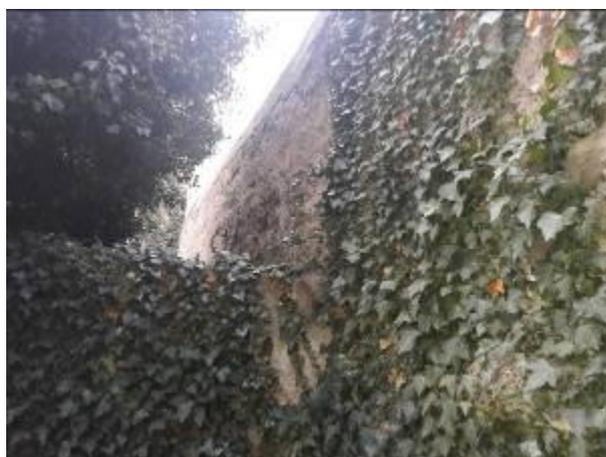
On observe des murs situés à l'arrière de l'atelier serrurerie et peinture **contre tiers**

Nous n'avons pas observé de déformations excessives.

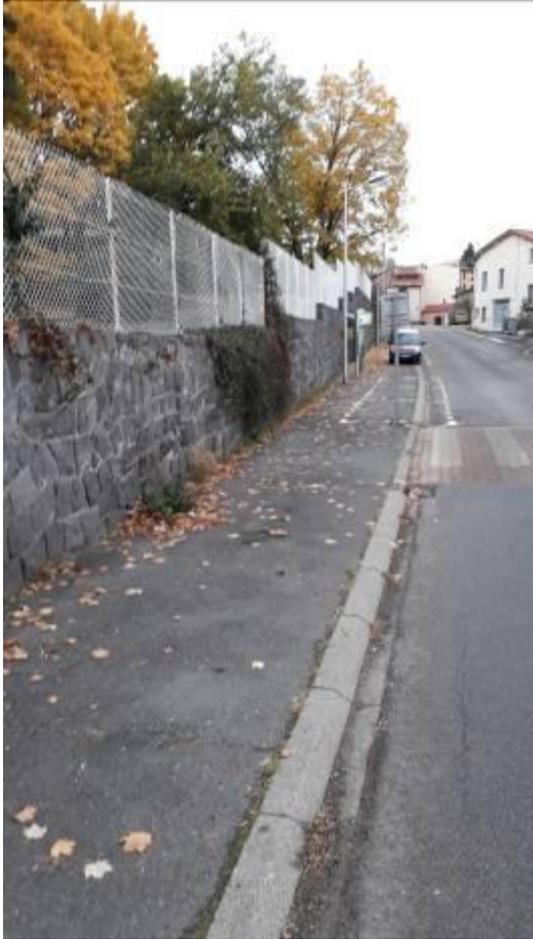
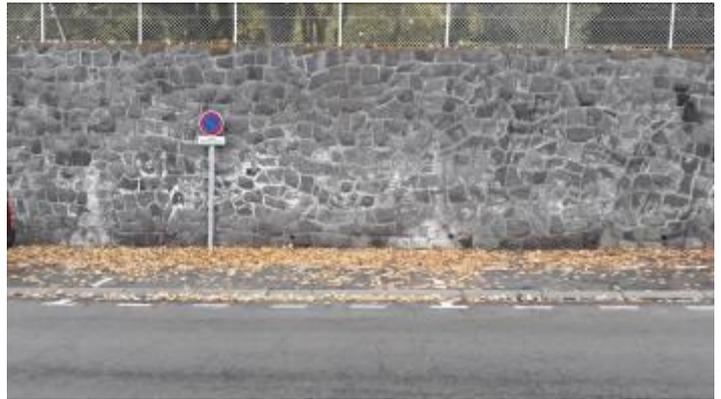
Mur sur route

Le mur en limite de parcelle Est le long de la route est en bon état de conservation. Il est réalisé en moellons traditionnels de qualité.

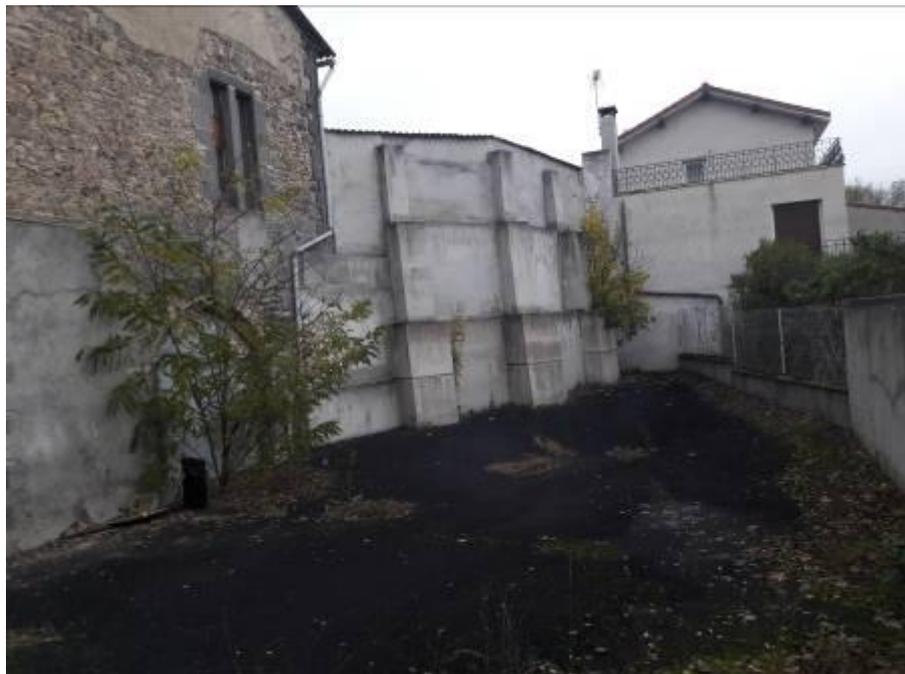
Mur poids

A l'arrière de l'aire de lavage, se situe un mur de soutènement poids en béton armé, il est en bon état de conservation.

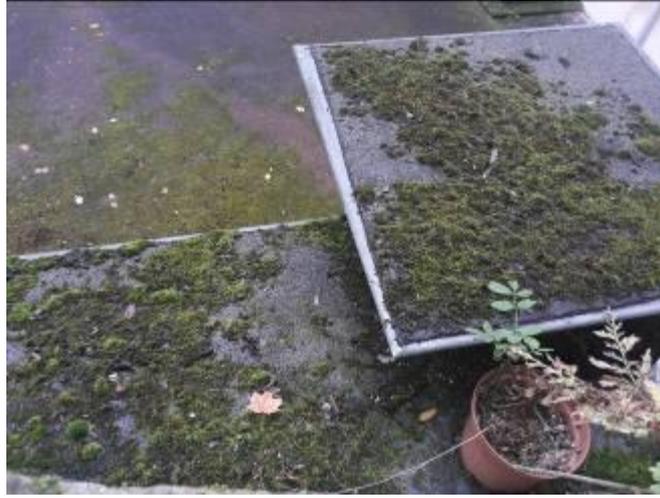
Détail terrasse auto protégée

Les éléments filants débords et les murets sont recouverts d'une étanchéité.

Les EP sont donc à réparer, un nettoyage de la couverture est nécessaire (compris enlever la mousse et les feuilles mortes).

- Rétablir l'évacuation des écoulements des toitures terrasse et les nettoyer. Cette intervention suppose que l'étanchéité est bonne et non fissurée, qu'un isolant de résistance thermique d'au moins 1 est interposé entre béton et étanchéité. Une enveloppe financière est de 3000 euros hors taxe. Cette opération est d'autant plus importante que le site est classé en zone d'aléas fort vis-à-vis des risques de retrait gonflement des argiles.
- Reprendre la charpente. Une enveloppe financière est de 1200 euros hors taxe.
- Réparer le linteau cassé. Une enveloppe financière est de 5000 euros hors taxe.
- Installer des jauges sur les fissures pour contrôle périodique. Une enveloppe financière est de 300 euros hors taxe.
- Refixer la stabilité de l'atelier serrurerie. Une enveloppe financière est de 300 euros hors taxe.
